ДАННЫЕ ПО ИНОСТРАННЫМ ЭКСПЕРИМЕНТАЛЬНЫМ ИССЛЕДОВАНИЯМ ЛСТК НА ОГНЕСТОЙКОСТЬ

АННОТАЦИЯ К ПЕРЕВОДНОМУ ИЗДАНИЮ ПО ОГНЕСТОЙКОСТИ

Технический отчет результатов научно-исследовательского проекта «Calculation rules of lightweight steel sections in fire situations», посвященный изучению огнестойкости несущих и ограждающих конструкций из стальных холодногнутых профилей, был выбран АРСС для перевода в поддержку и развитие СТО «Огнестойкость строительных конструкций из стальных холодногнутых оцинкованных профилей».

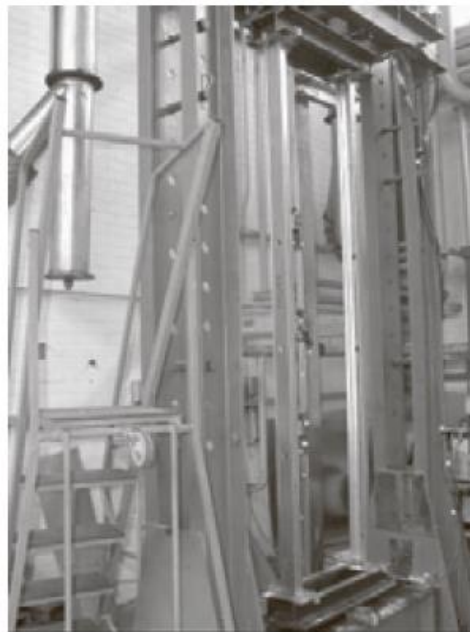
Рисунок 3-3. Образец в испытательной установке

Каждый испытываемый образец помещался в испытательную установку, показанную на рисунке 3-3. Каждую стойку помещали в испытательную установку и регулировали до вертикального положения в обоих направлениях. После этого гипсокартон (в случае его участия в эксперименте) крепился к соответствующим образцам с сохранением требуемого расстояния шага между винтами.

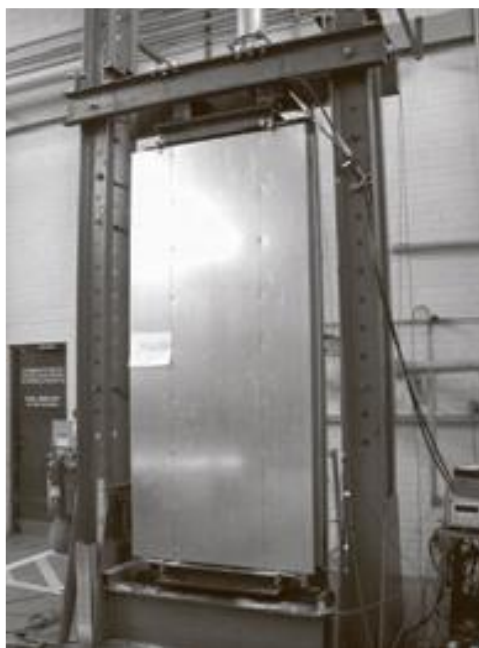
Рисунок 3-4. Внешний вид испытательной установки

Внешний вид испытательной установки показан на рисунке 3-4. Боковые смещения измеряли в середине и в точках на расстоянии одной четверти длины каждой стойки (рисунок 3-5). Нагрузку прикладывали через два домкрата, расположенных в верхней части испытательной установки. Испытания продолжали до тех пор, пока образец не переставал выдерживать нагрузку.

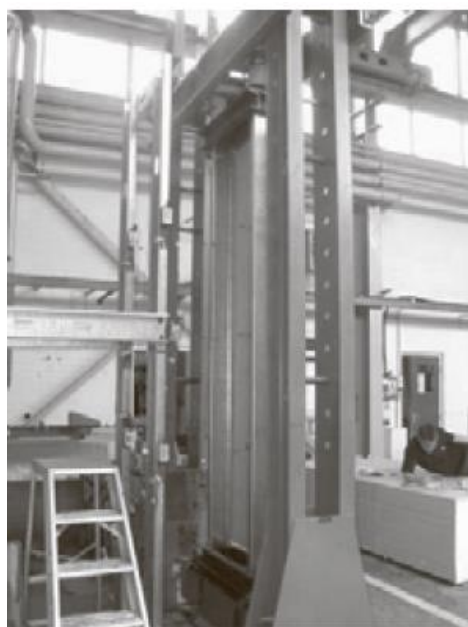
Рисунок 3-5. Внешний вид устройств измерения боковых смещений

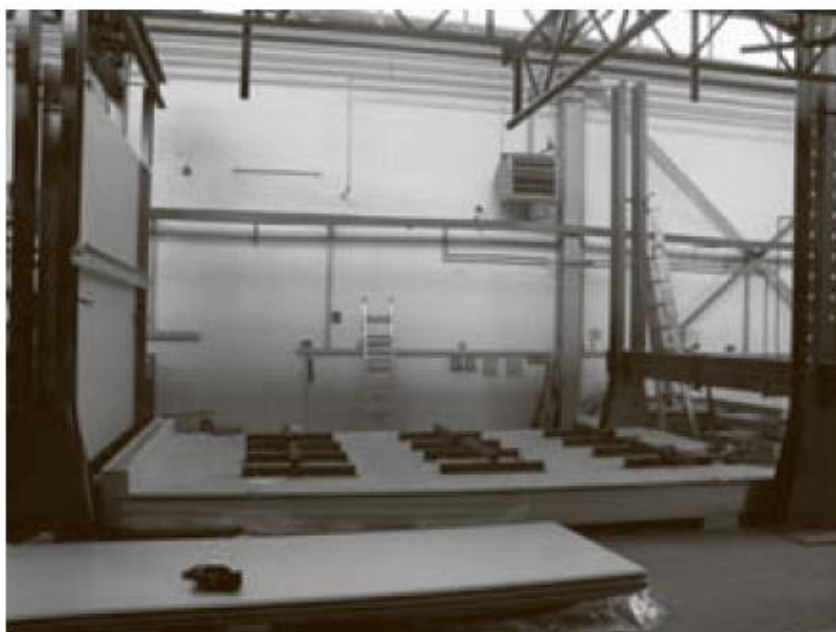
Рисунок 3-7. Детальный вид системы приложения нагрузки на конструкцию пола

Внешний вид испытательного несущего каркаса, изготовленного для испытаний сборной конструкции «перекрытие-стена», приведен на рисунке 3-6. На рисунке 3-7 представлен более детальный вид системы приложения нагрузки, используемой для загрузки эксплуатационной нагрузки перекрытия.

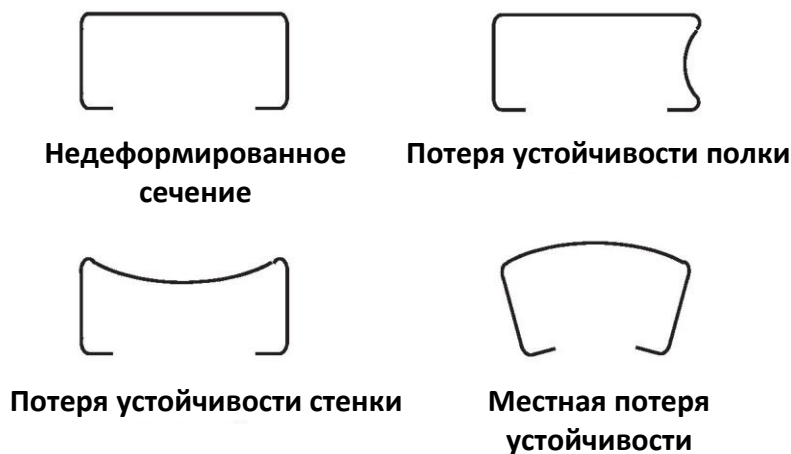
Рисунок 3-9. Основные виды потери устойчивости профиля — локальные

В рамках второй части программы испытаний каждая серия испытаний проводилась для определения конкретного аспекта характеристик холодногнутых профилей и того, каким образом они поддерживаются несущими элементами. Во время каждого испытания могут возникать несколько основных режимов разрушения. Эти режимы разрушения можно разделить на местные и общие режимы разрушения. Местные режимы разрушения холодногнутых С-образных профилей с общей отогнутой кромкой, испытанных в рамках настоящего исследования, показаны на рисунке 3-9, а общие режимы разрушения представлены на рисунке 3-10. Тип режима разрушения будет определяться для каждого испытания. Следует отметить, что одновременно могут быть общие и местные режимы разрушения.

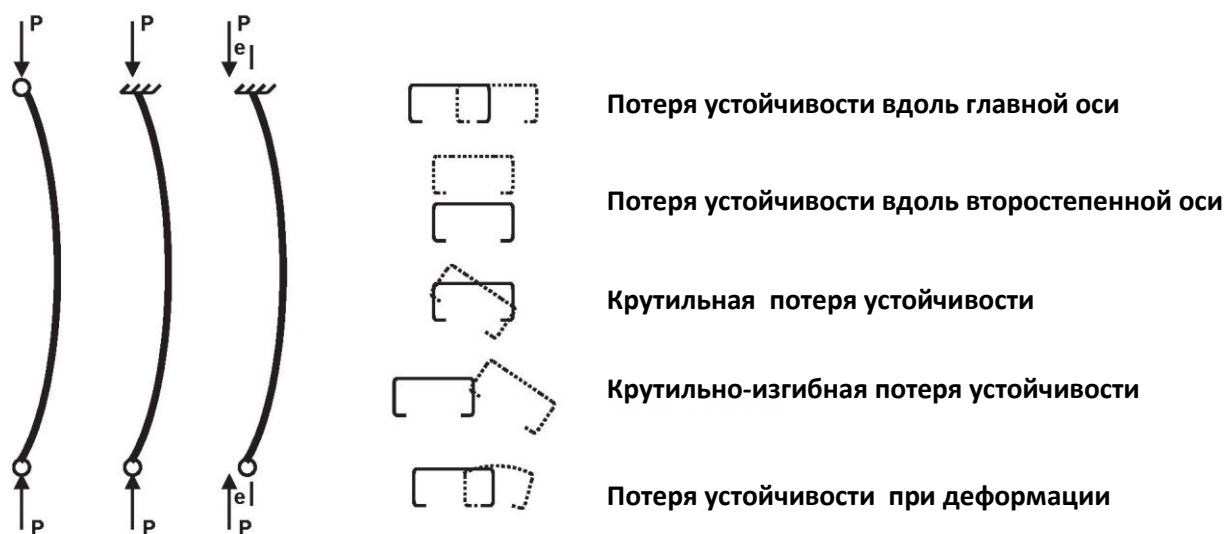
Рисунок 3-10. Основные режимы разрушения — общие

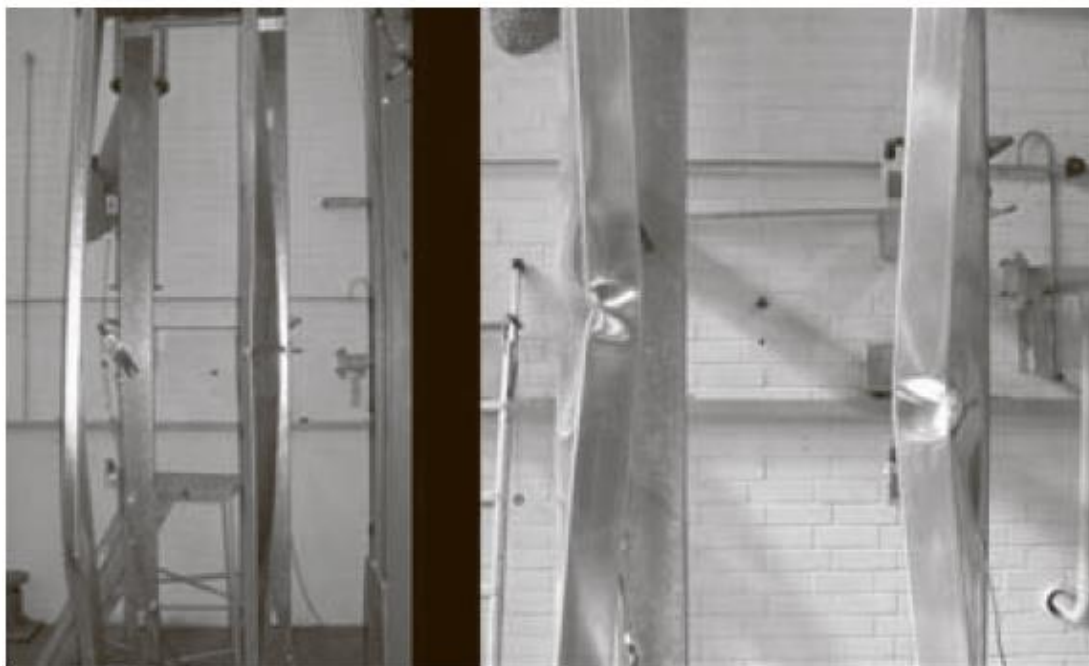
Профиль среднего размера — разрушение = 50,8 кН
Профиль большого размера — разрушение = 177 кН

Рисунок 3-11. Сравнение режимов разрушения профилей среднего размера и большого размера во время испытаний высоких стоек

Режимы разрушения профилей среднего размера и большого размера сравниваются на рисунке 3-11, режимы разрушения профиля AWS при воздействии нагрузки приложенной в центр сечения и с эксцентриситетом — на рисунке 3-12. Как следует из рисунков, общим режимом разрушения во время каждого испытания являлся общая изгибно-крутильная потеря устойчивости. Она была вызвана местной потерей устойчивости стенки образца вблизи центра выступов С-образных профилей с отогнутой кромкой и некоторым местным режимом продольного изгиба при деформации в профилях AWS. Ожидалось, что профиль AWS при приложении нагрузки с эксцентриситетом обеспечит более низкую разрушающую нагрузку, чем в условиях с нагрузкой приложенной в центр сечения, но, как показано на рисунке 3-12, общие режимы очень похожи, поэтому можно предположить, что общий продольный изгиб преобладает перед изгибающим моментом из-за того, что эксцентриситет не оказывает какого-либо воздействия.

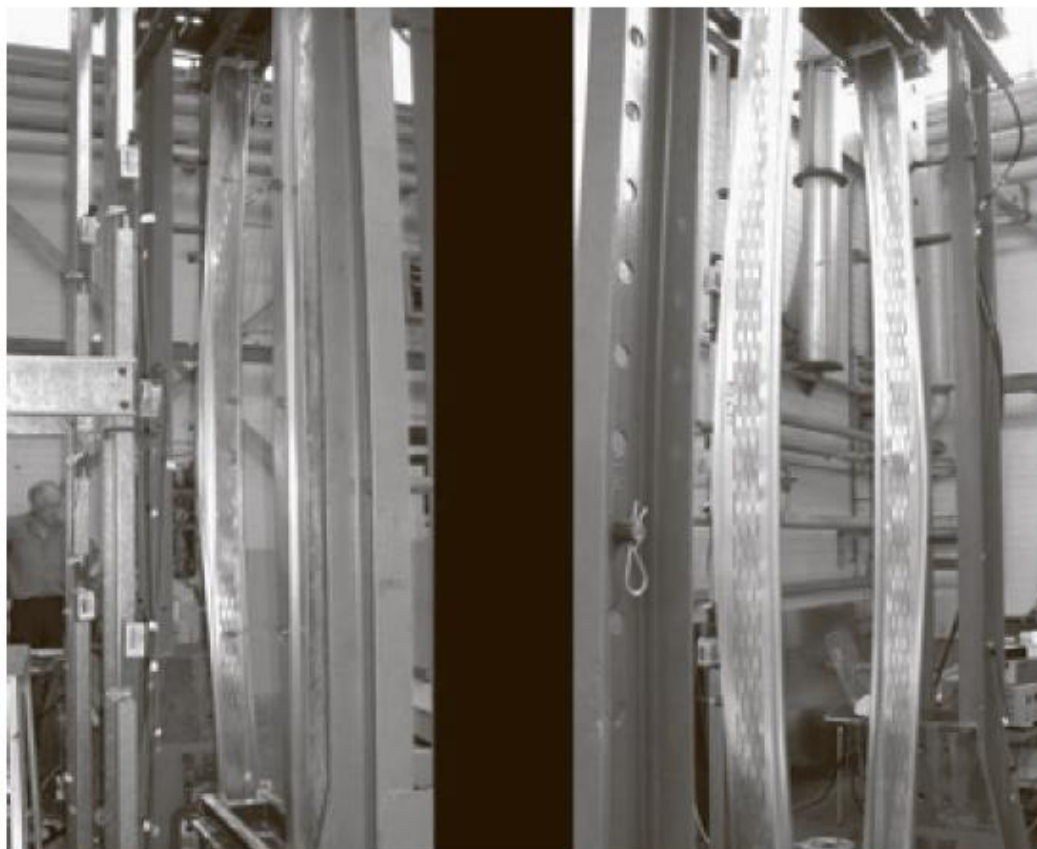
Центрально нагруженная — разрушение = 46,5 кН Внецентренно нагруженная — разрушение = 48,6 кН

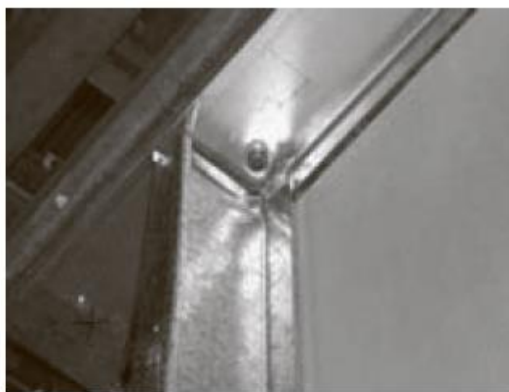
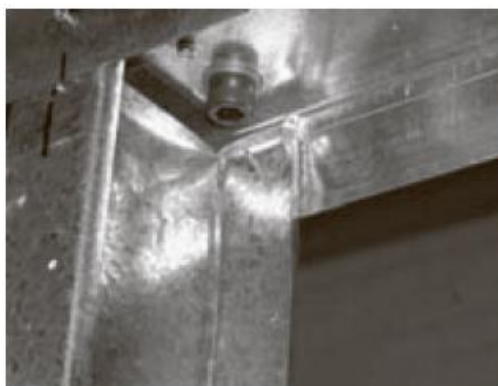
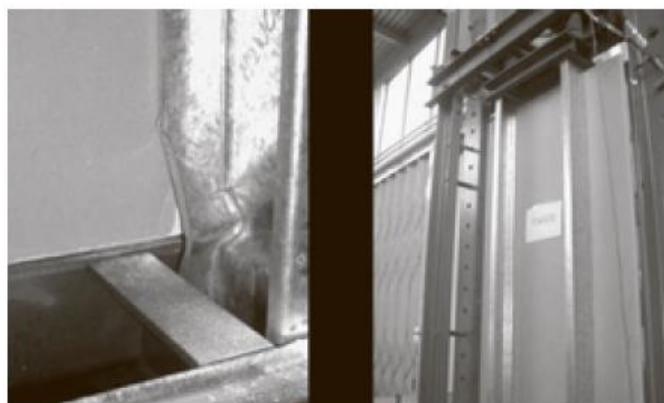
Вставка в направляющие — разрушение = 36,6 кН

Крепление в направляющих — разрушение = 49,6 кН

Крепление у домкрата/шарнирное опирание в нижней части — разрушение = 54,9 кН

Рисунок 3-14. Сравнение режимов разрушения образцов с различными условиями закрепления

Максимальные нагрузки во время каждого из этих испытаний приведены в таблице 3-4. Кривые изгиба под нагрузкой сравниваются на рисунке 3-13. Очевидно, что наличие направляющих оказывает некоторое воздействие на характер изгиба под нагрузкой. Наличие направляющих также, по-видимому, влияет на максимальную разрушающую нагрузку, так как оба испытания завершились неудачей при более низкой нагрузке, чем воздействовала на образец в идеальных граничных условиях. Причина четко показана на рисунке 3-14. Оба контролируемых образца разрушаются из-за очень локализованной потери устойчивости у самого конца образца, тогда как образец с идеальной опорой разрушается из-за местной потери устойчивости ближе к концу, но задействует при этом полную несущую способность профиля из-за более эффективной опоры на конце образца на тяжелую плиту и швеллеры. В этом случае местная потеря устойчивости направлена к одной полке из-за внецентренного приложения нагрузки во время данных испытаний. Можно сделать вывод, что идеальные условия закрепления концов лучше, так как нас в основном интересует общее разрушение профиля, а не очень локализованные разрушения у концов, наблюдающиеся во время испытаний с направляющими швеллеров.

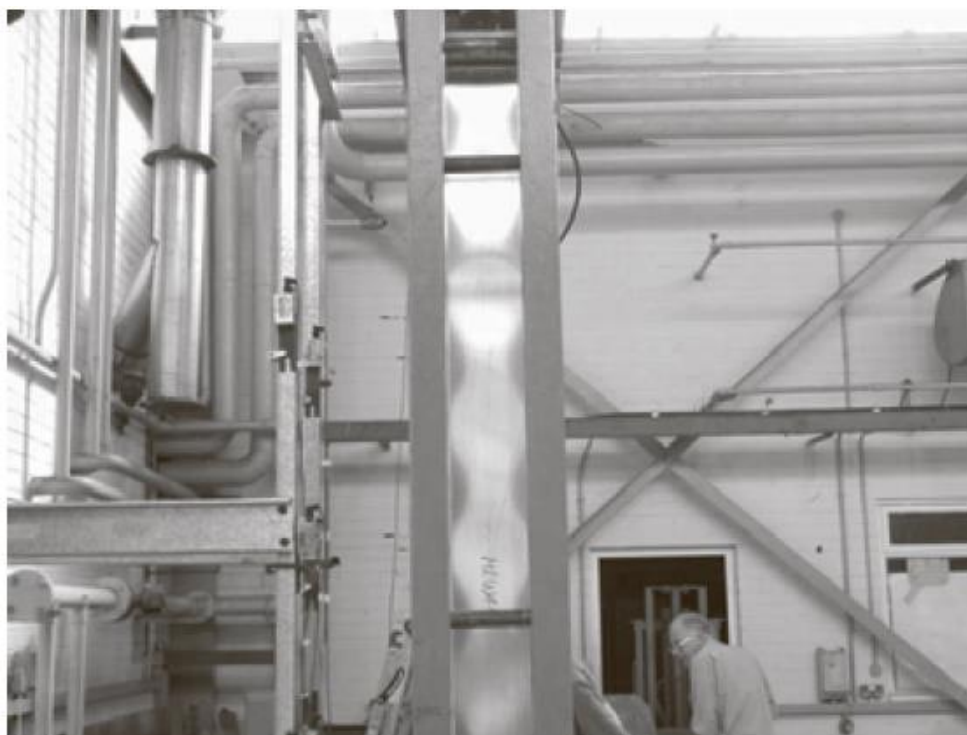
Рисунок 3-15. Стандартные местные потери устойчивости стенки образца

Максимальные нагрузки во время каждого из этих испытаний приведены в таблице 3-5. В процессе каждого испытания были четко различимы признаки местной потери устойчивости стенки, при этом образец оставался гибким (рисунок 3-15). После достижения предела устойчивости профиля к местным пределам устойчивости образец больше не может выдерживать нагрузку и считается разрушившимся. Воздействие эксцентриситета заключалось в уменьшении разрушающей нагрузки всех образцов из-за ожидаемого дополнительного изгибающего момента. Также в серию испытаний входило дополнительное испытание 24 (*), выполняемое на профиле TC150.

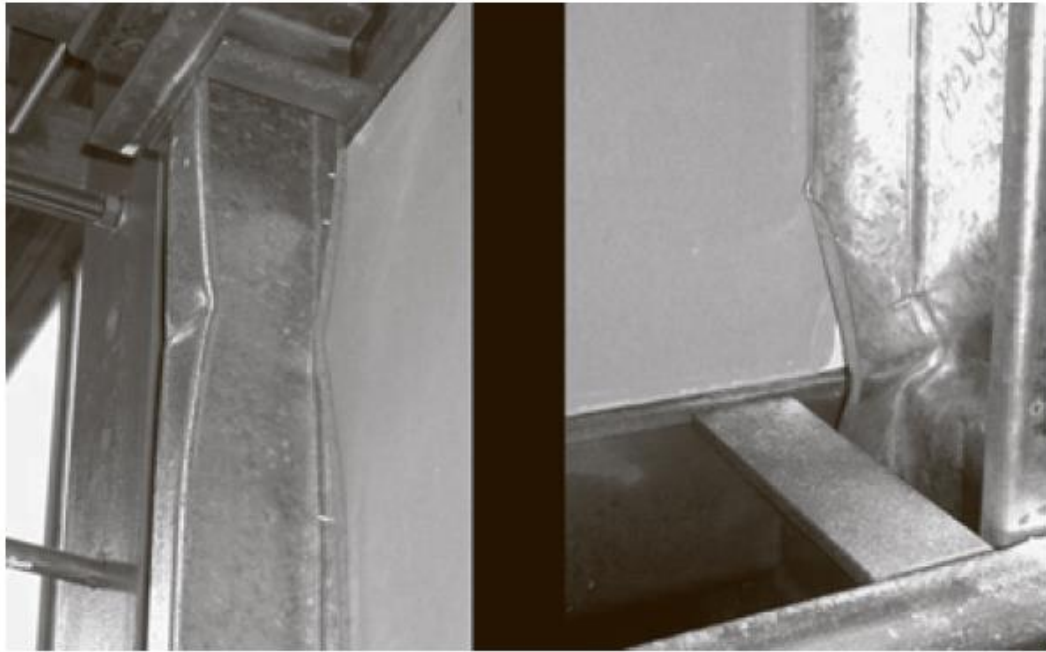
Центрально нагруженный — разрушение = 74,4 кН Внецентренно нагруженный — разрушение = 54,9 кН

Рисунок 3-16. Сравнение режимов разрушения центрально и внецентренно нагруженных образцов среднего размера, имеющих закрепление с обеих сторон

Разница в характеристиках потери местной устойчивости образцов С-образных профилей с отогнутой кромкой под воздействием центрально и внецентренно приложенных нагрузок показана на рисунках 3-16 и 3-17. Образцы под нагрузкой приложенной в центр сечения имеют потери местной устойчивости на всем профиле, а образцы под воздействием нагрузки приложенной с эксцентриситетом — имеют местные потери устойчивости полки, расположенные ближе всего к точке приложения внецентренной нагрузки. В каждом случае местные потери устойчивости возникают между последним набором винтов, ближайшим к точке приложения нагрузки, или, чаще, к точке опоры. Режимы разрушения, выявленные в ходе испытаний профиля AWS (рисунок 3-18), немного отличаются в том смысле, что разрушения распространяются вдоль большей части образца. Это означает, что часть профиля в которой возникают местные потери устойчивости, как правило, проходит через точки винтовой опоры и захватывает стойки, протягивающие винты через гипсокартон. Испытания профилей AWS в целом были более сложными из-за разных точек опирания стоек у опоры вследствие того, что отверстия в стенке у конца были проделаны в разных местах. Также считается, что проделанные отверстия вызывают неустойчивость профиля у точки местной потери устойчивости, что приводит к сильно локализованным воздействиям, которые в свою очередь способствуют протягиванию винтов через гипсокартон. Эти проблемы показаны на рисунке 3-19.

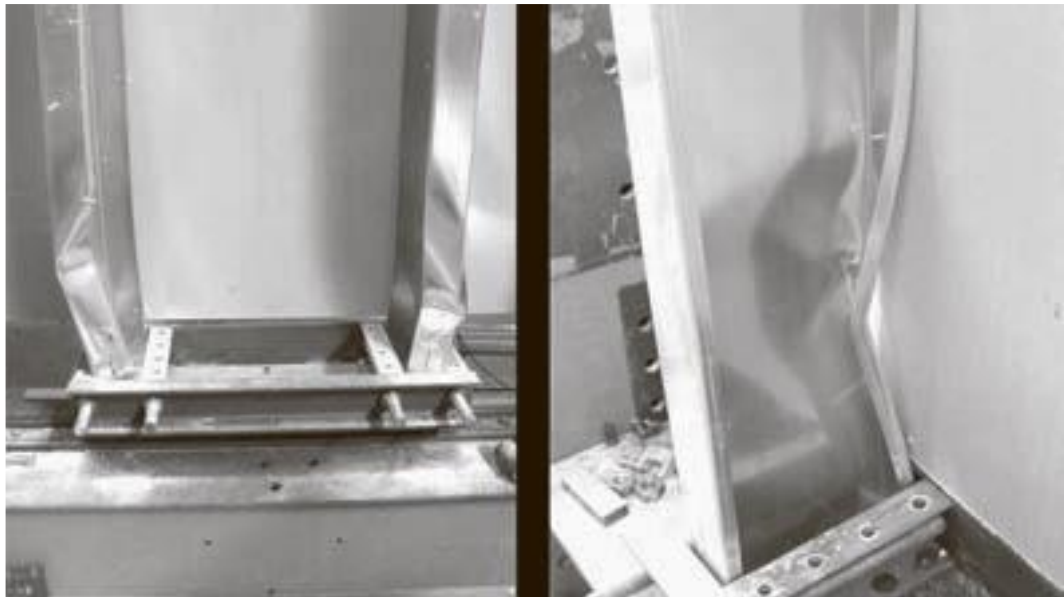
Центрально нагруженная — разрушение = 223 кН Внецентренно нагруженная — разрушение = 168,5 кН

Рисунок 3-17. Сравнение режимов разрушения центрально и внецентренно нагруженных образцов большого размера, имеющих закрепление с обеих сторон

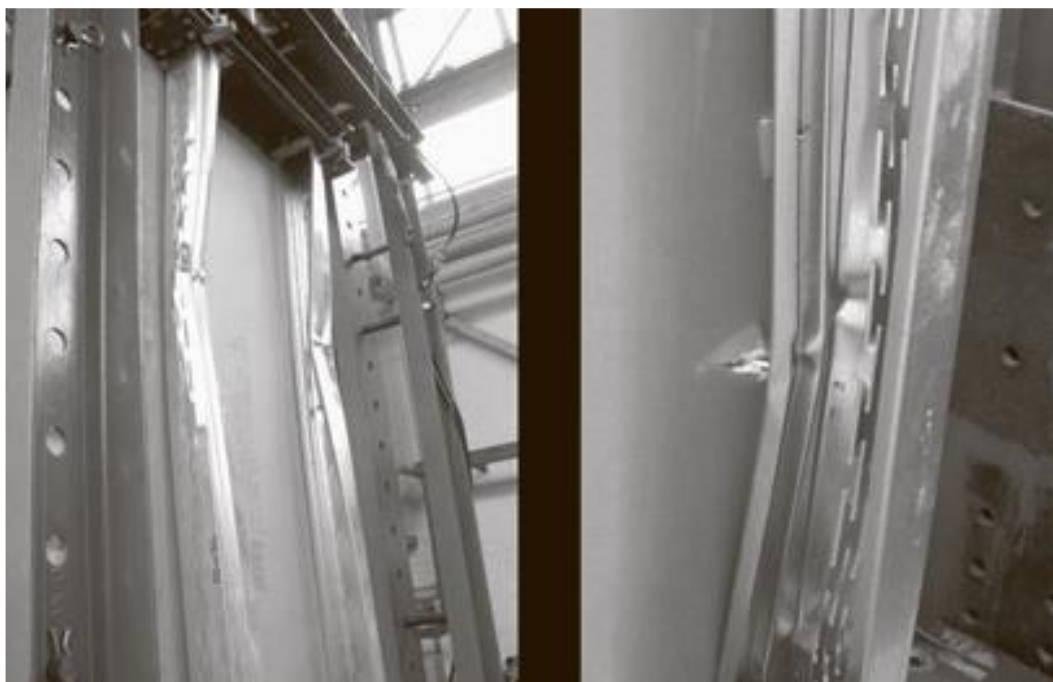
Центрально нагруженная — разрушение = 95,1 кН Внецентренно нагруженная — разрушение = 57,5 кН

Рисунок 3-18. Сравнение режимов разрушения центрально и внецентренно нагруженных образцов AWS, имеющих опору с обеих сторон

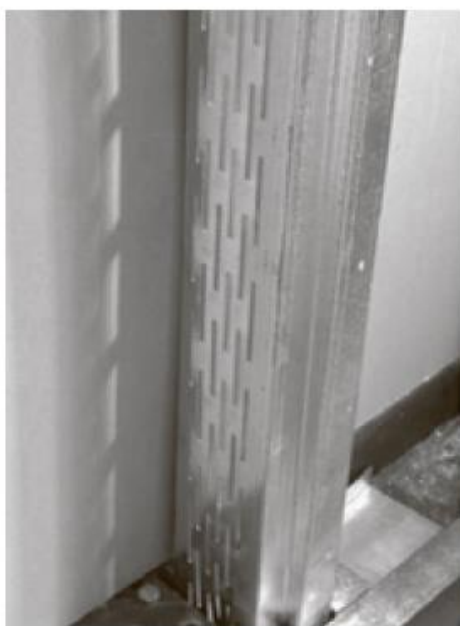
Неравномерное опирание

Неустойчивость профиля из-за ослабленной стенки вызывает локализованные воздействия

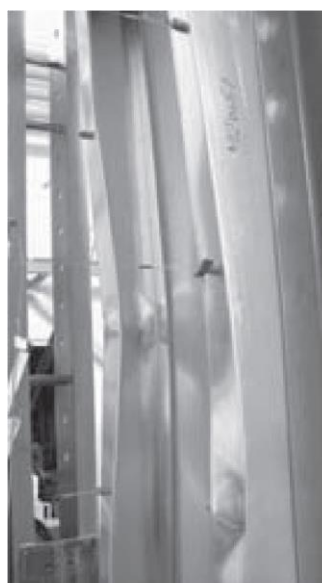
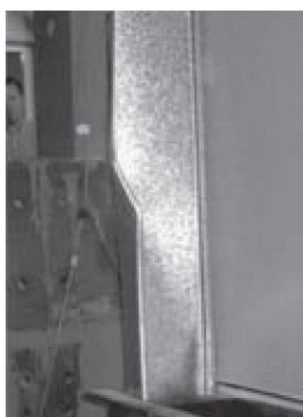
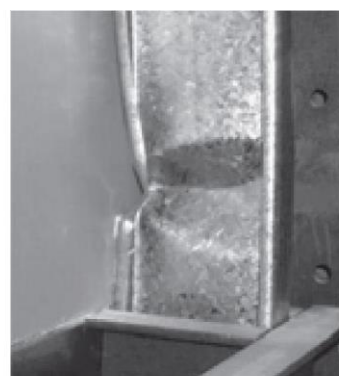
Разрушение образцов
большого размера = 154 кН

Разрушение образцов
среднего размера = 44,9 кН

Разрушение образцов
среднего размера = 57,4 кН

Рисунок 3-20. Сравнение разрушения профилей большого размера и среднего размера для образцов, поддерживаемых только с одной стороны

Модели потери устойчивости во время испытаний образцов среднего размера и большого размера показаны на рисунке 3-20. Модели потери устойчивости для образцов среднего и большого размера, испытанных под нагрузкой приложенной с эксцентриситетом по отношению к стороне без опоры, представляют собой только модель с потерей местной устойчивости полки сечения, а не с потерей местной устойчивости стенки/всего профиля, наблюдаемых во время других испытаний. Это ожидается из-за повышенной силы сжатия в полке без опоры и демонстрирует роль, которую винты играют в подавлении модели потери местной устойчивости нижней полки сечения в ходе других испытаний. Сходство модели потери устойчивости для образца с нагрузкой на сторону с опорой с моделями предыдущих испытаний (сравните рисунки 3-16 и 3-20) также ясно иллюстрирует упомянутое выше. Модели потери устойчивости во время испытаний профилей AWS показаны на рисунке 3-21. Наблюдаются характер, аналогичный характеру во время испытаний С-образных профилей с отогнутой кромкой, т. е. потеря устойчивости сжатой полки.

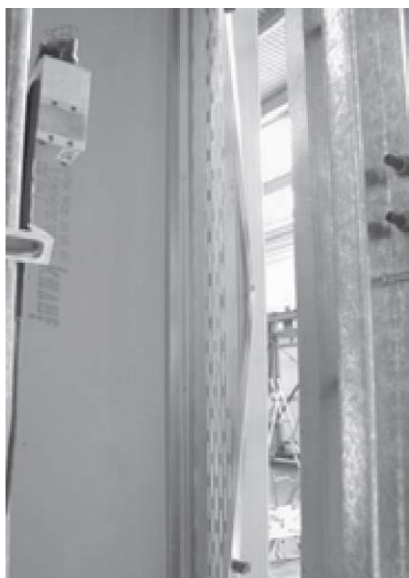
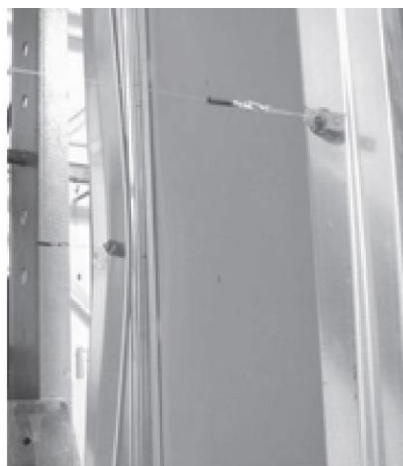
Разрушение профилей AWS = 43,2 кН

Рисунок 3-21. Модели разрушения профилей AWS для образцов, поддерживаемых только с одной стороны

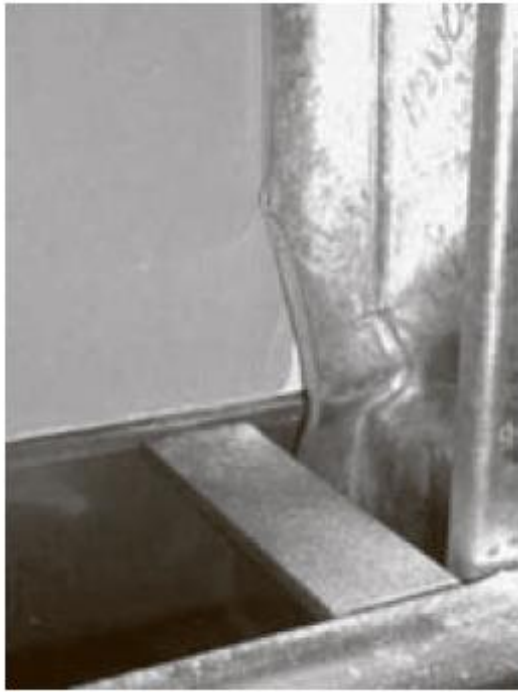
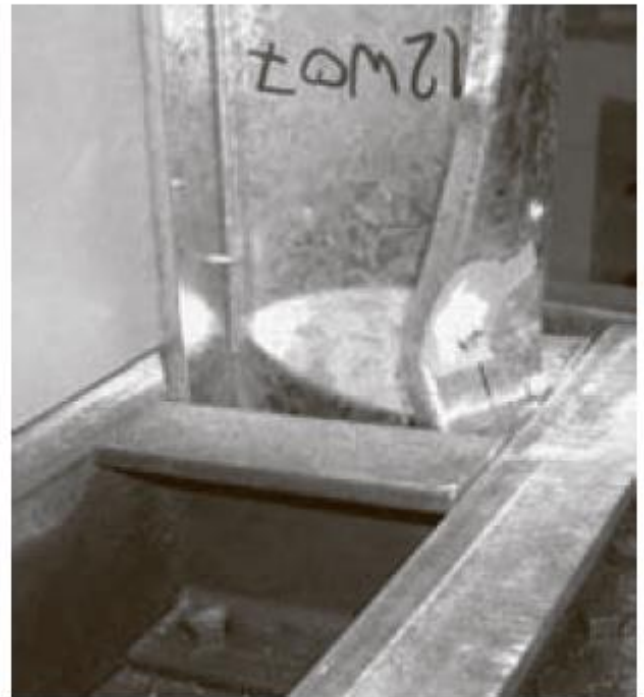
Без листа — разрушение = 54,9 кН

С листом — разрушение = 57,9 кН

Рисунок 3-22. Результат применения стальных листов на режимы разрушения профиля среднего размера

Максимальные нагрузки на профили среднего размера и профили AWS во время двух испытаний приведены в таблице 3-7. Согласно данным в таблице стальной лист очень незначительно влияет на максимальную нагрузку, полученную для профиля среднего размера — 57,9 кН по сравнению со значением 54,9 кН. Это связано с тем, что режимом разрушения по-прежнему является местная потеря устойчивости профиля рядом с концом образца. На рисунке 3-22 представлены одинаковые режимы разрушения в ходе обоих испытаний. Тем не менее, наблюдается значительный рост в максимальной нагрузке на профиль AWS — 70 кН по сравнению с 57,5 кН. Это обусловлено тем, что стальной лист снижает способность профиля AWS протягивать винты через гипсокартон. Таким образом, длина участка потери местной устойчивости сокращается, что увеличивает несущую способность профиля. Это четко показано на рисунке 3-23.

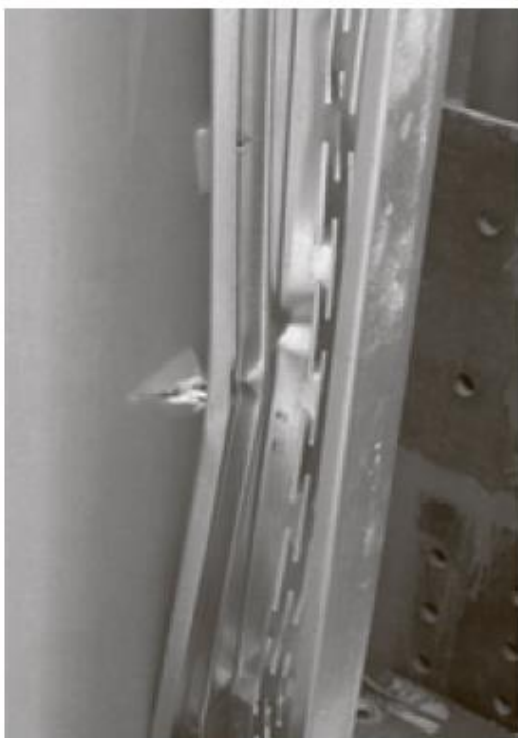
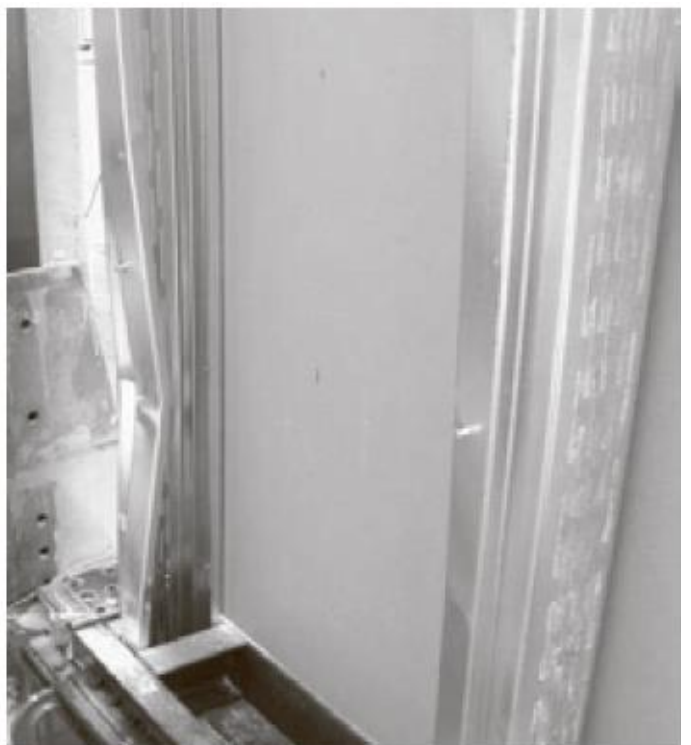
Без листа — разрушение = 57,5 кН

С листом — разрушение = 70 кН

Рисунок 3-23. Воздействие применения стальных листов на режимы разрушения профилей AWS

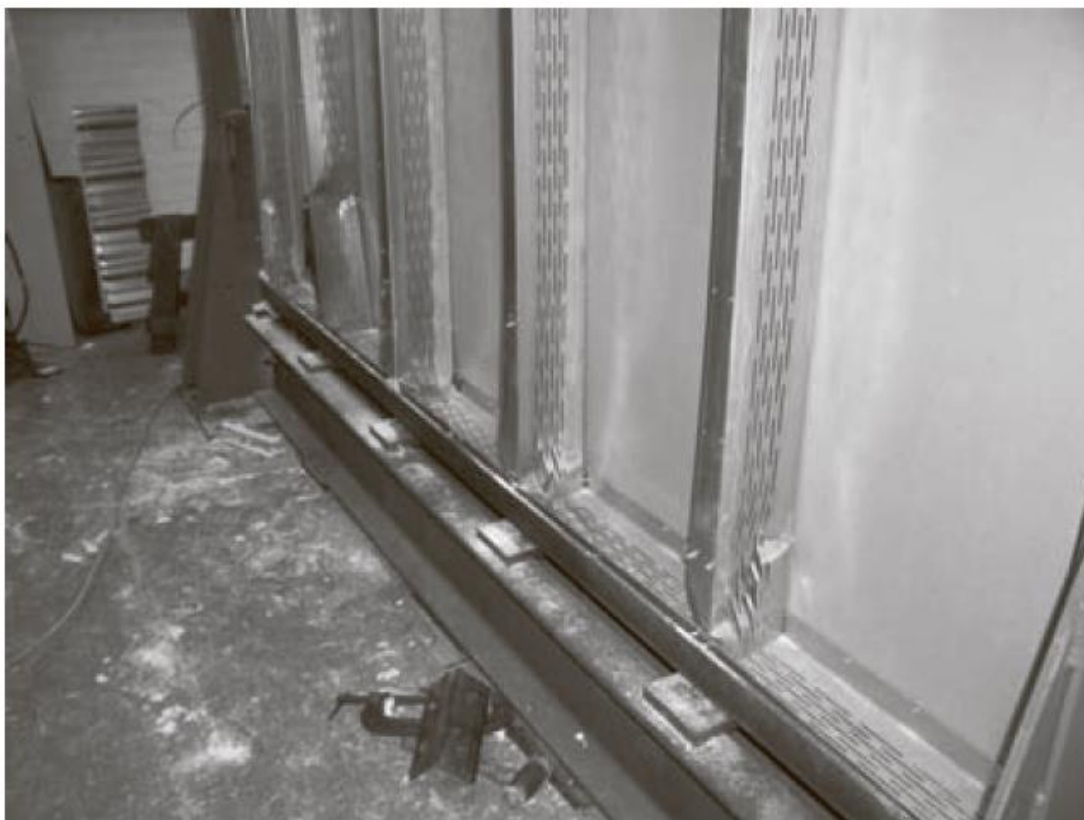
Рисунок 3-29. Окончательная форма стеновой конструкции Rannila после потери устойчивости

Приняли решение повторно испытать сборную конструкцию «стена/перекрытие», удалив фальш стену и приложив нагрузку непосредственно к концевому элементу системы перекрытия. Стена разрушилась при средней нагрузке 67,3 кН на стойку. Обратите внимание, что на каждую стойку воздействует дополнительная нагрузка на перекрытие прилб. 7,5 кН. Кривая зависимости осевого смещения от нагрузки показана на рисунке 3-28. Внешний вид окончательной формы стеновой конструкции после потери устойчивости показан на рисунке 3-29.

Окончательную разрушающую нагрузку прибл. 74,8 кН на стойку (включая нагрузку от перекрытия) необходимо сравнить с результатами испытания двойной стойки на нагрузку, проведенного на образце TC150 с идеальными условиями закрепления концов (испытание 24). Это испытание включало воздействие приложенной с эксцентриситетом нагрузки и провалилось при нагрузке 45,6 кН на стойку. Поскольку разрушающая нагрузка значительно превышает нагрузку указанную выше, можно предположить, что в реальных условиях в профиле не возникает большого эксцентриситета. Поэтому вероятно, что стойки будут иметь гораздо более эффективную опору в реальных стенах с закрытыми концами, чем во время испытаний с двойными стойками.

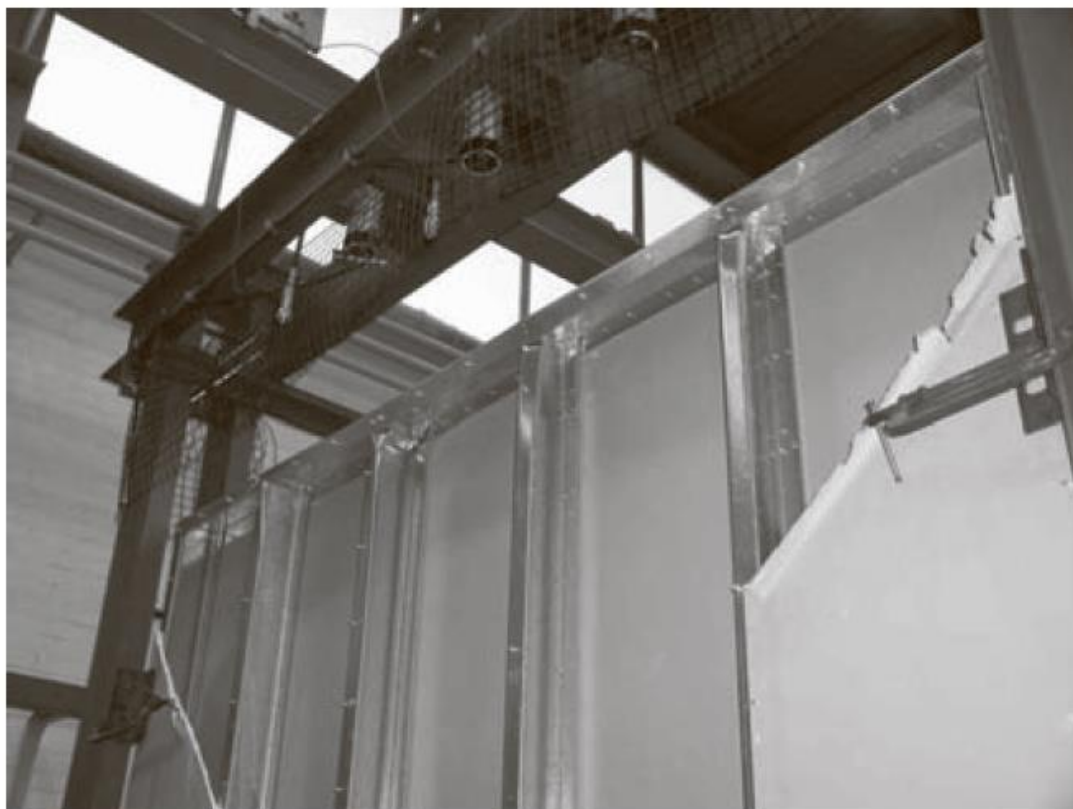
Рисунок 3-31. Окончательная форма стеновой конструкции Metsec после потери устойчивости

Приняли решение испытать эту сборную конструкцию «стена/перекрытие», удалив фальш стену и приложив нагрузку непосредственно к концевому элементу системы перекрытий. Стена разрушилась при средней нагрузке 76,9 кН на стойку. Обратите внимание, что на каждую стойку воздействует дополнительная нагрузка на перекрытие прибл. 7,5 кН. Кривая зависимости осевого смещения от нагрузки показана на рисунке 3-30. Внешний вид окончательной формы стеновой конструкции после потери устойчивости показан на рисунке 3-31.

Окончательную разрушающую нагрузку прибл. 84,4 кН на стойку (включая нагрузку от перекрытия) необходимо сравнить с результатами испытания двойной стойки на нагрузку, проведенного на профиле среднего размера с идеальными условиями закрепления торцов (испытания 4 и 5). Испытание под нагрузкой приложенной с эксцентриситетом привело к разрушению образца при нагрузке на стойку 54,9 кН, а испытание при нагрузке приложенной в центр привело к разрушению при значении 74,4 кН. Поскольку разрушающая нагрузка превышает вышеупомянутые нагрузки, можно предположить, что в реальных условиях в профиле не возникает большого эксцентриситета. Поэтому вероятно, что стойки будут иметь гораздо более эффективную опору в реальных стенах

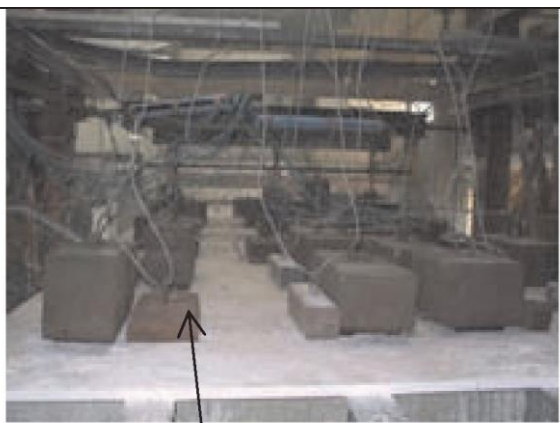
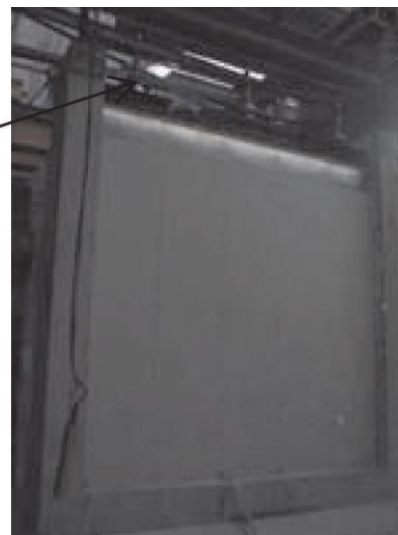
Нагружение перекрытия стальными блоками

Нагружение стены с помощью домкратов

Рисунок 6-7. Установка для испытаний сборной конструкции «перекрытие-стена» по британской системе
